PROJECTLEIDERSSAMENVATTING ONTPLOFBARE OORLOGSRESTEN

Datum: 13 januari 2021
Kenmerk: BB21-007
Aan: Mw. S. Capitano
Van: dhr. F.G.J. Barink
Betreft: PLS-OO Bergerdensestraat Huissen, Lingewaard

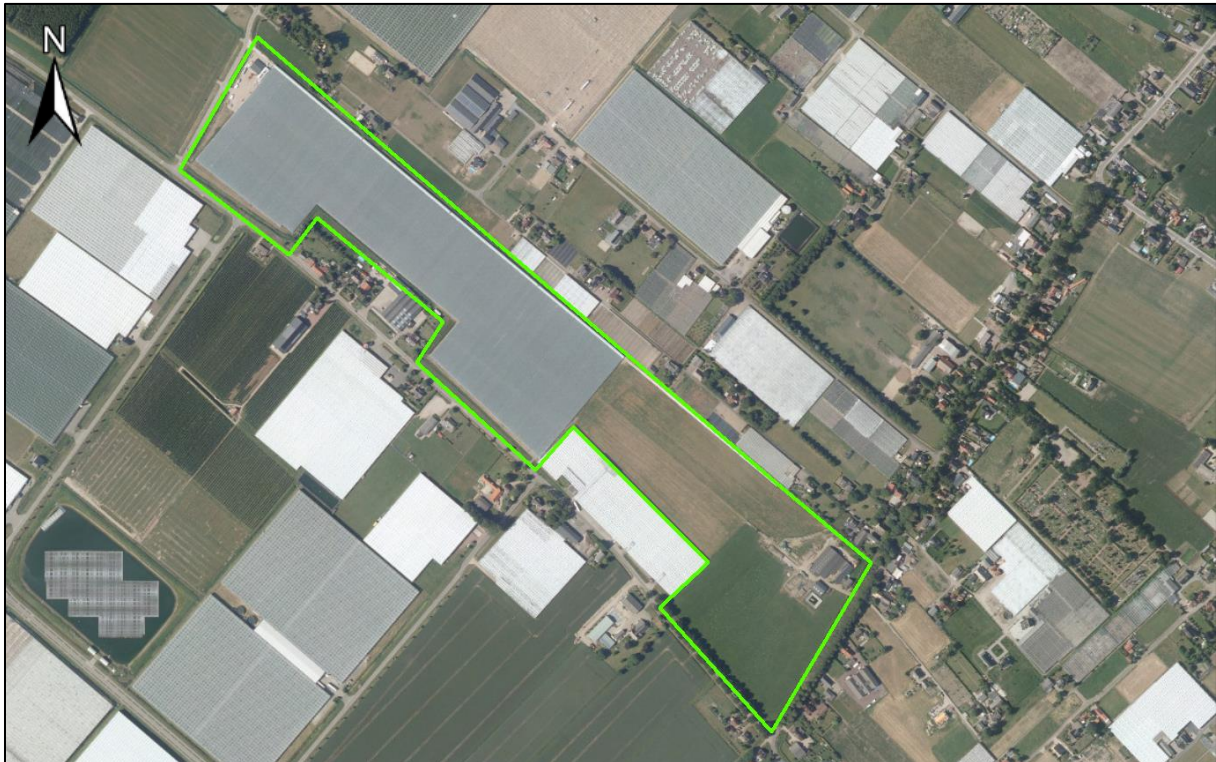
Figuur 1. Het projectgebied (groen omlijnd) aan de Bergerdensestraat te Huissen. Bron satellietbeeld: World Imagery.
