Beheerplan civieltechnische kunstwerken

1 juni 2021

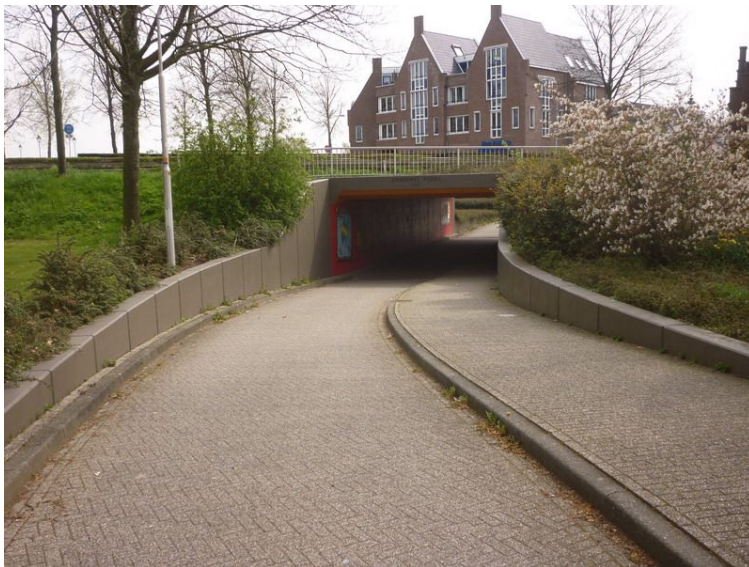
Figuur 1: Tunnel onder Stadswal te Huissen.

Door velen niet als zodanig onderkent, maar dit is een zeer kostbaar 'kunstwerk'

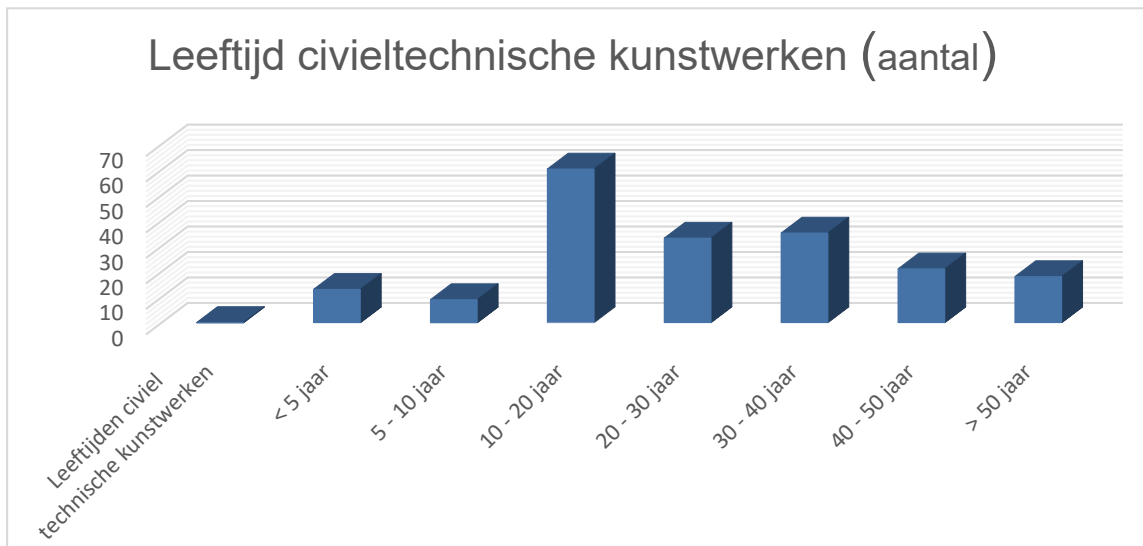
Figuur 3: Aantal kunstwerken naar leeftijd

De kunstwerken in Lingewaard zijn gemiddeld 25 jaar oud. Landelijk gezien is dit vrij jong. Dit komt mede door de forse uitbreidingswijken. De grootste groep kunstwerken, 32% van het areaal, is tussen de 10 en 20 jaar oud. 7% van het areaal is ouder dan 50 jaar. Verder valt op dat veel nieuwe kunstwerken aan het areaal zijn toegevoegd, namelijk 7% jonger dan 5 jaar en 5% jonger dan 10 jaar zijn.

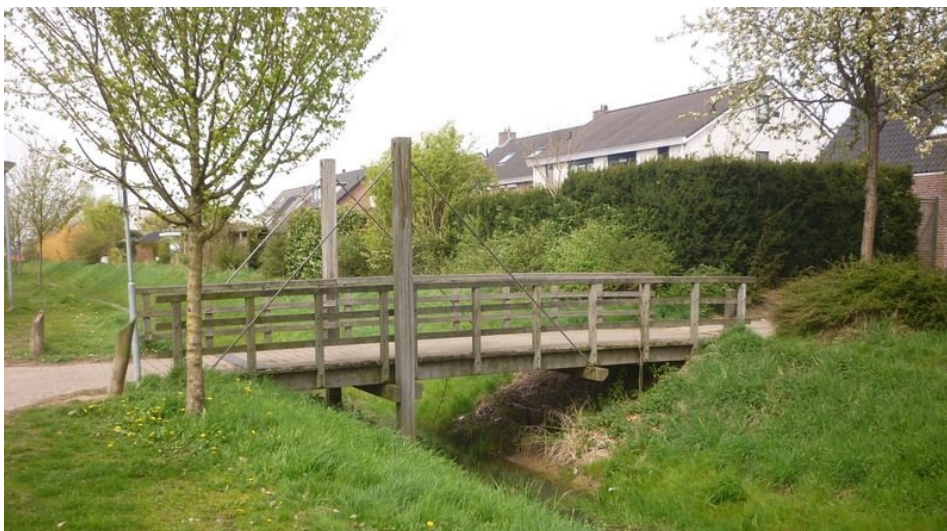
Figuur 4: Een houten brug (levensduur ca. 30 jaar)

Van de houten bruggen in de gemeente Lingewaard is 85% 20 jaar of ouder. Veel bruggen zijn volledig van hout; een houten bovenbouw (hoofddraagconstructie, dek en leuning) en een houten onderbouw (fundatie, landhoofd, pijlers). Primair worden vooral de pijlers het meest aangetast. Maar ook dekplanken, leuning en zelfs de hoofd draagconstructie gaan na 30 jaar sterke verouderingsverschijnselen vertonen, zoals houtrot, scheurvorming en sterke vervuiling.

De scheurvorming en vervuiling vergroten het langdurig vochtig blijven van het hout (mosgroei en gladheid), waardoor het houtrotproces verder versterkt wordt en de sterkte en de draagkracht van het object verloren gaat.

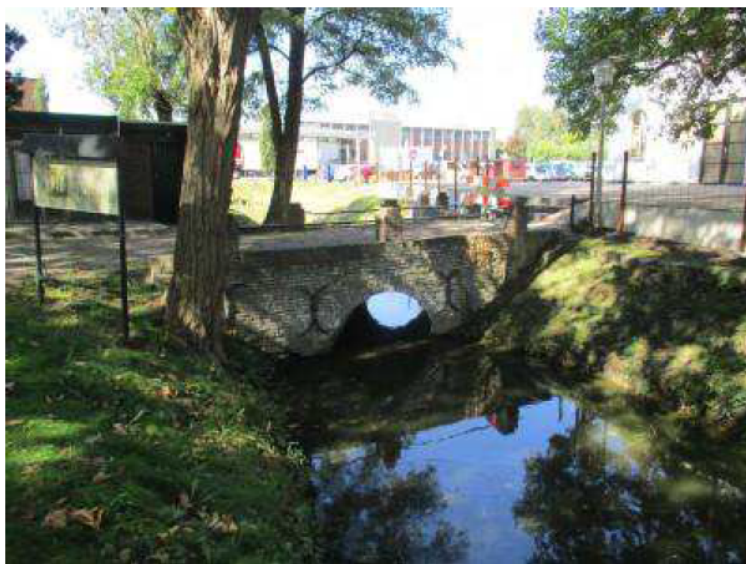
Figuur 5: Metselwerkbrug aan de Kinkelenburglaan 4 te Bommel

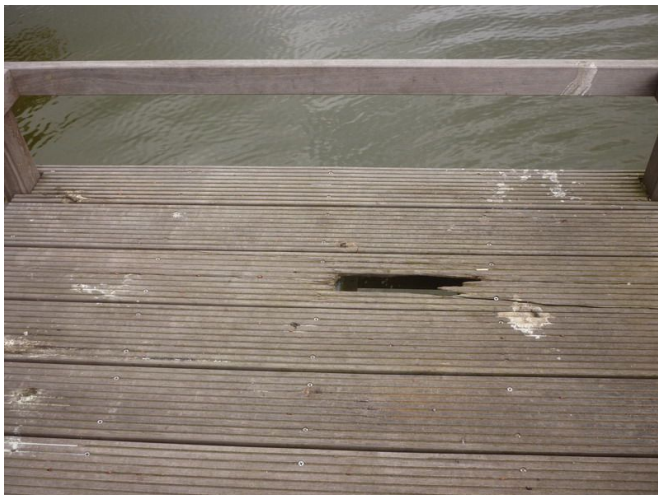
Figuur 3: Schade aan dekplank steiger.

Een reële kans op risicoaansprakelijkheid. Hier is direct herstel – klein onderhoud – vereist

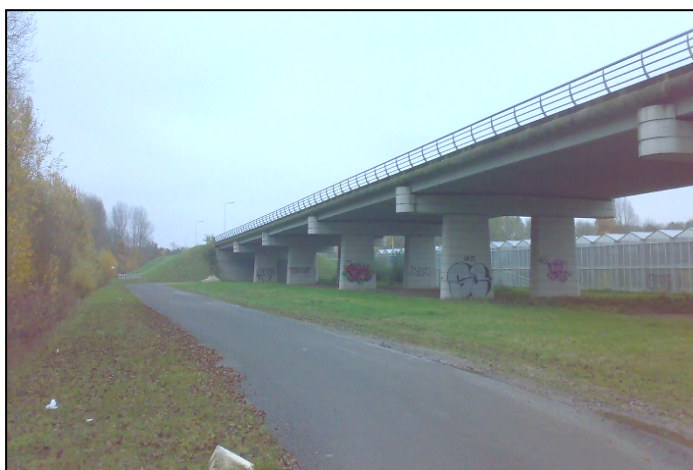
Figuur 5: Brug van ProRail bij de Bouwlustlaan in Bemmel

- Waterschap Rivierenland: bruggen over de Linge. Het onderhoud daaraan wordt gezamenlijk afgestemd;
- ProRail: bruggen over spoorlijnen. De gemeente heeft onderhoudsplicht voor het wegdek en de leuning;
- Provincie Gelderland; bruggen over provinciale wegen. De gemeente heeft een onderhoudsplicht voor het wegdek en de leuning.
- Rijkswaterstaat: bruggen over rijkswegen. De gemeente heeft een onderhoudsplicht voor het wegdek en de leuning.

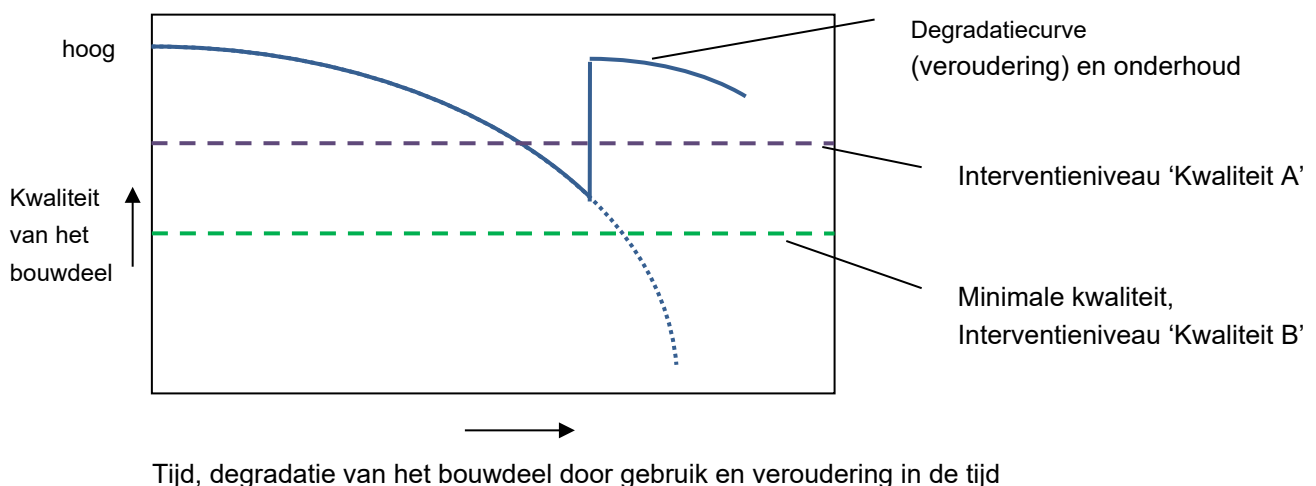
Figuur 3: Principe van toestand afhankelijk onderhoud

De toestand van een objectonderdeel wordt vastgelegd door middel van een visuele inspectie. Het onderhoud wordt in principe uitgevoerd op het moment dat dit gepland is. Uit visuele inspectie blijkt of dit onderhoud naar voren of naar achteren bijgesteld moet worden.

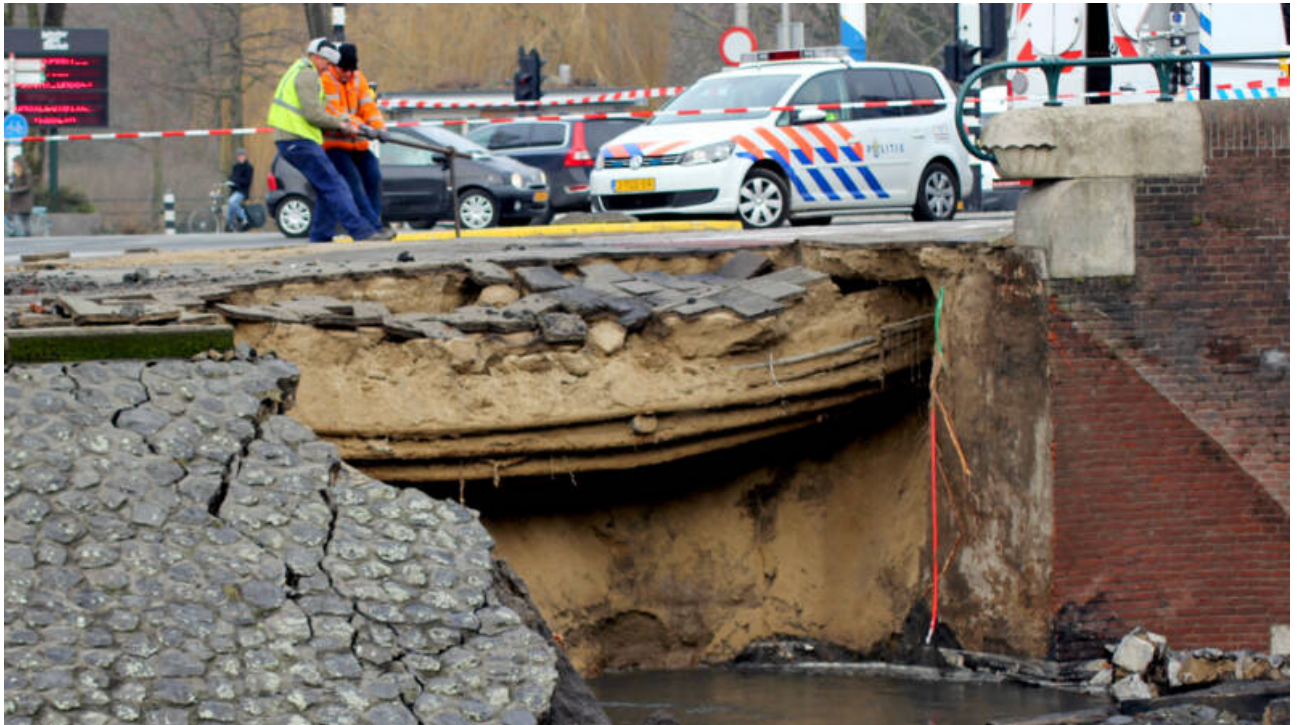
Figuur 6 Een ingestort stuk kademuur bij de Nassaukade in maart vorig jaar (Bron ANP)
